### **INFORME No.3**

#### **EVENTO GASODUCTO MARIQUITA-CALI SECTOR DE SABINAS**

**MAYO 15 DE 2012**

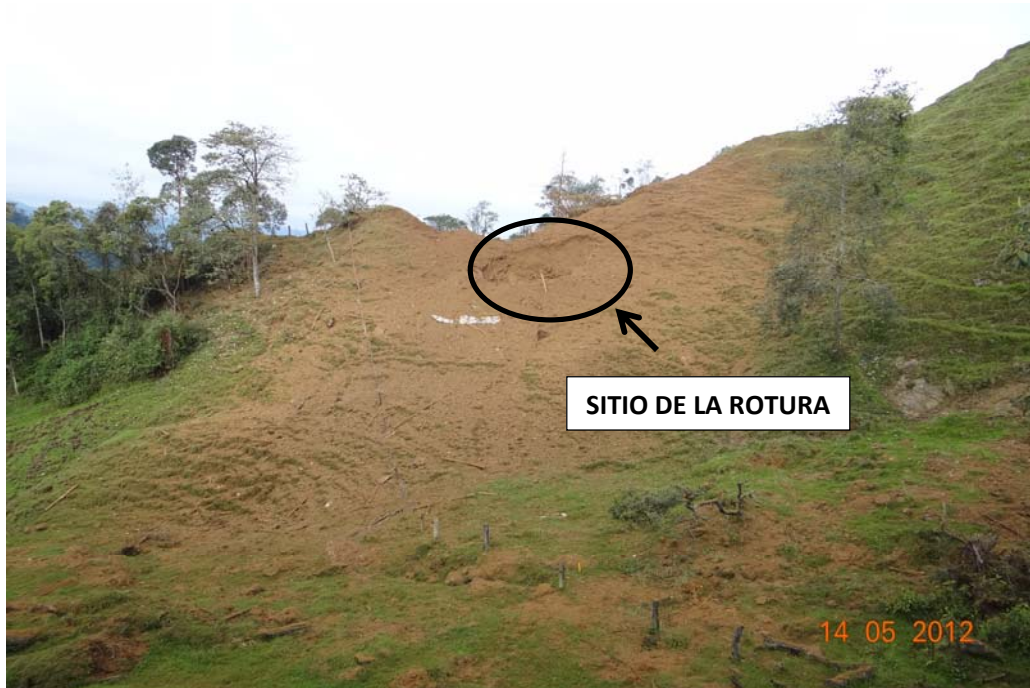
## SITIO DE LA EMERGENCIA

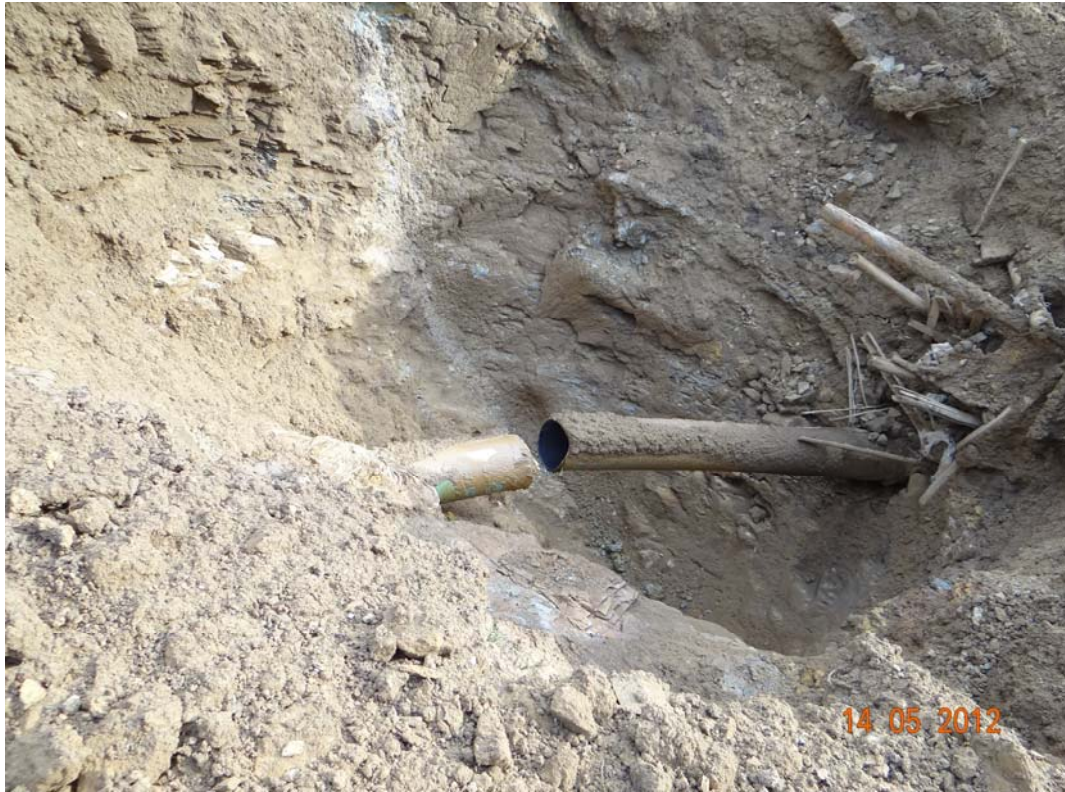
ROTURA DE TUBERÍA DE 20" POR ESFUERZOS DE TENSIÓN

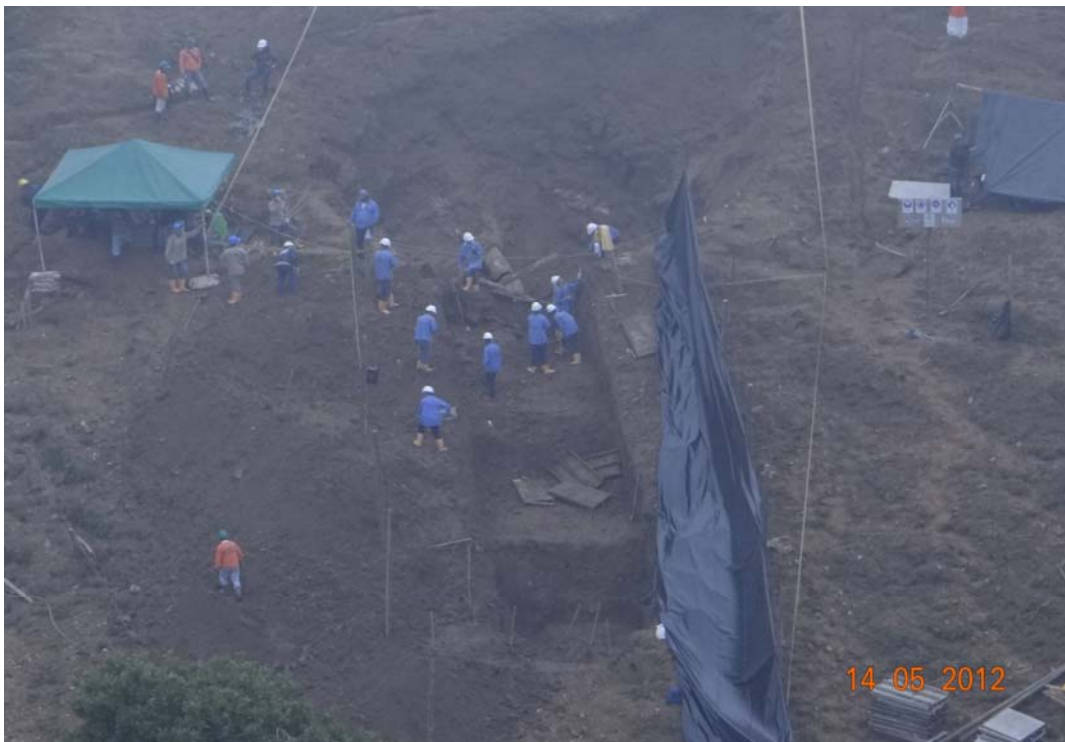
AVANCE DE EXCAVACIONES SOBRE EL DERECHO DE VÍA
